## 7月豪雨災害被災住宅のリフォーム

中土居美代子

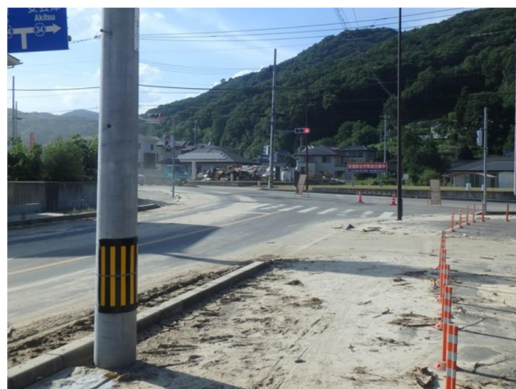
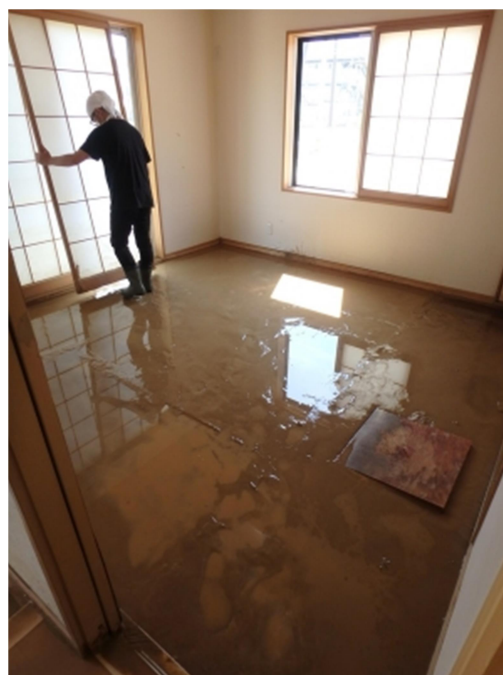
川の水で浸水したのですからきれいな水が流れてきたと思ったらそんなことはありません。家に近づくための周囲の道路がどろだらけ。あたり一面もどろだらけ。やっと家にたどりついたらフローリングがどろだらけ。約80センチの床上浸水で、流れてきたどろがなんともたえようもないにおいを放つもので、「とにかく、これを掃き出そう！」と、頑張って頑張ってやっとフローリングの表面が見えてきました。床上のどろの一部を取り除くだけでこれですから、床下はもっと大変です。ベタ基礎に囲まれた空間がプール状になっていて、ここにも水とどろ！ 工務店の作業員さんが合羽を着て床下点検口から入ってどろを掻きだそうと。その間にバケツとチリトリで水をすくいだすのですが、こんなじゃまったくおいつかない。選択肢としては、床を取り除いてやりかえる方法しかなくて、実は、壁も断熱材が入っていて水とどろがしみ込んでいますから、1階の壁の内装の大半をやり替える必要があります。でも、それは費用のかかることで、二重ローンとならざるを得ず、ご本人の決断が必要になります。被災者支援の融資制度や支援金を調べて、リフォーム費用を積算して、再建可能な金額に落ち着いたということで、床と壁のリフォームが決定しました。

床のほとんど、壁の内装のほとんどを取り去って、基礎にたまっている水はポンプで吸い出して、どろは高圧洗浄と業務用の大型掃除機、その後は乾燥のために日数をとってから、消毒。ここより

先は、内装の復旧、システムキッチン、便器、ユニットバスの復旧をしました。設備のうち使えるものは再利用しています。
